塔河油田严重腐蚀管柱打捞工艺与实践

摘要:受油井超深、地层腐蚀流体、高温高压、电化学腐蚀、修井损伤等综合因素影响,塔河油田油管腐蚀断裂现象逐年增多,给修井打捞作业造成了诸多困难。通过采取针对严重腐蚀管柱的打捞工艺,根据不同井深落鱼状况,选择合适的井下工具,合理控制现场工艺参数,T801(K)井腐蚀油管打捞成功,为严重腐蚀管柱打捞作业提供了经验借鉴。

Technology and practice of fishing seriously-corroded tubings in Tahe Oilfield

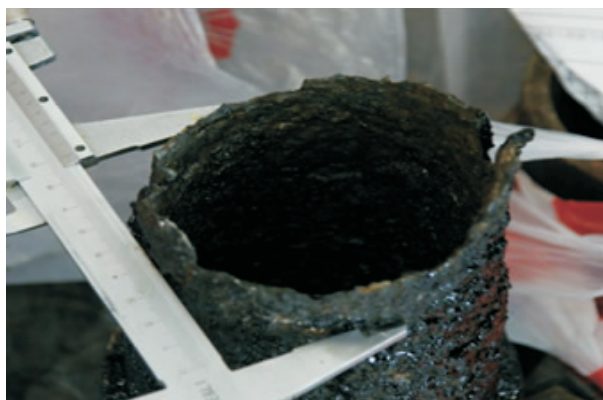
2011年6月T801(K)井井上修配合测产出剖面,在起原井管柱时发现自下而上第471根3¹/₂"EUE油管断裂,断裂部位位于加厚部位与本体连接处,距上部节箍28 cm(图1)。落鱼自下而上:3¹/₂"喇叭口1个×0.18 m+3¹/₂"EUE油管101根×972.35 m。后续打捞起出原井油管发现,自下而上从第342根油管开始存在严重的腐蚀现象,起出第471根油管发生腐蚀断裂,油管腐蚀深度范围为3 285~5 510 m。腐蚀主要表现为内外管壁产生多层重叠的锈垢,管壁厚度明显减薄,清洗锈垢后可发现规格形状不一的坑蚀,剥落下的锈垢表面呈褐色,内表面呈黑色,两色分界线较明显,厚

图1 塔河油田 T801(K)井第 471 根油管断裂

Fig.1 Fracture of 471th tubing in well T801(K), Tahe Oilfield

落鱼为 3¹/₂"EUE 油管串,鱼顶为油管本体,且断口不规则(图 1),距上部节箍 28 cm,油管串自上而下从 4 538.09 m 处腐蚀断裂,裸眼井段出现坍塌,油管串被埋,许多油管本体出现腐蚀穿孔现象,油管受严重锈蚀、壁厚变薄。

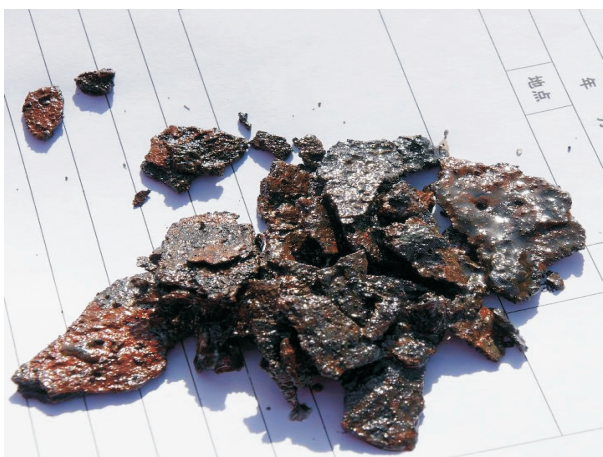
图2 塔河油田 T801(K)井油管壁剥落片状锈垢

Fig.2 Flake rust deposit in well T801(K), Tahe Oilfield

约 1.3 cm 左右,垢表面有坑蚀,坑眼直径在 0.3 ~ 0.5 cm(图 2)。通过对该井打捞施工技术难点进行分析,制定了针对严重腐蚀管柱的打捞方案,采用套捞结合、内捞与外捞结合等工艺措施,经过 24 趟打捞,历时 67 d 将井内落鱼打捞完毕。
